ឧស្សនាវដ្តីសមិទ្ធផលអំពី កិច្ចការអភិរក្ស និងអភិវឌ្ឍន៍ប្រកបដោយចីរភាពរមណីយដ្ឋានអង្គរ

ទស្សនាវដ្តីសមិទ្ធផលអំពីកិច្ចការអភិរក្ស និងអភិវឌ្ឍន៍ប្រកបដោយចីរភាពរមណីយដ្ឋានអង្គរ គឺជាកម្រងប្រមូលផ្តុំលទ្ធផលនូវរាល់កិច្ចការទាំងឡាយដែលអាជ្ញាធរជាតិអប្សរា និងគ្រប់ដៃគូសហប្រតិបត្តិការអន្តរជាតិ បានខិតខំបំពេញចាប់តាំងពីថ្ងៃដំបូង ដែលរមណីយដ្ឋានអង្គរបានចុះក្នុងបញ្ជីបេតិកភណ្ឌពិភពលោក។ ជាងនេះទៅទៀត ទស្សនាវដ្តីនេះបានផ្តល់ដល់មិត្តអ្នកអាននូវឱកាសស្វែងយល់អំពី តម្លៃលេចធ្លោជាសកលរបស់រមណីយដ្ឋានអង្គរ និងរាល់ការខិតខំប្រឹងប្រែងទាំងឡាយជាប្រវត្តិសាស្ត្ររបស់អាជ្ញាធរជាតិអប្សរាក្នុងគ្របខណ្ឌជាតិ និងអន្តរជាតិដើម្បីធានាការការពារនិងអភិវឌ្ឍន៍ ប្រកបដោយចីរភាពរមណីយដ្ឋានអង្គរ។

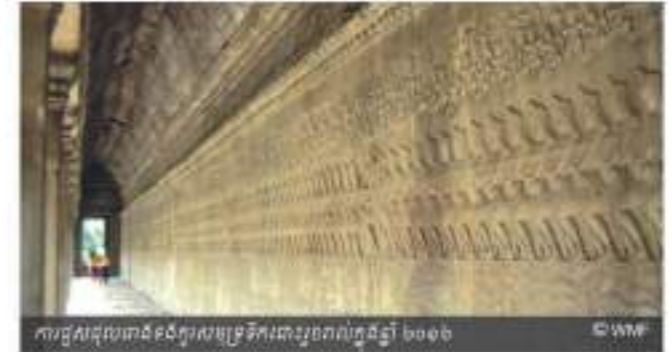
ការជួសជុលរាងទទឹងក្នុងប្រាសាទអង្គរវត្ត ២០១៦ © WWF

ឆ្នាំ២០០៧ គម្រោងមូលនិធិប្រាសាទពិភពលោក(WMF) របស់សហរដ្ឋអាមេរិកសហការជាមួយអាជ្ញាធរជាតិអប្សរា ធ្វើការជួសជុលដំបូលរាងទទឹងក្នុងប្រាសាទអង្គរវត្ត ក្នុងបំណងដំណើរការការពារប្រាសាទដែលស្ថិតនៅក្នុងប្រទេសកម្ពុជា។ គម្រោងនេះមានរយៈពេល២ឆ្នាំសម្រាប់ការជួសជុលផង និងបណ្តុះបណ្តាលដល់អ្នកបច្ចេកទេសខ្មែរដើម្បីទទួលបាននូវបទពិសោធន៍គ្រប់គ្រាន់លើផ្នែកអភិរក្ស និងជួសជុលបេតិកភណ្ឌផង។

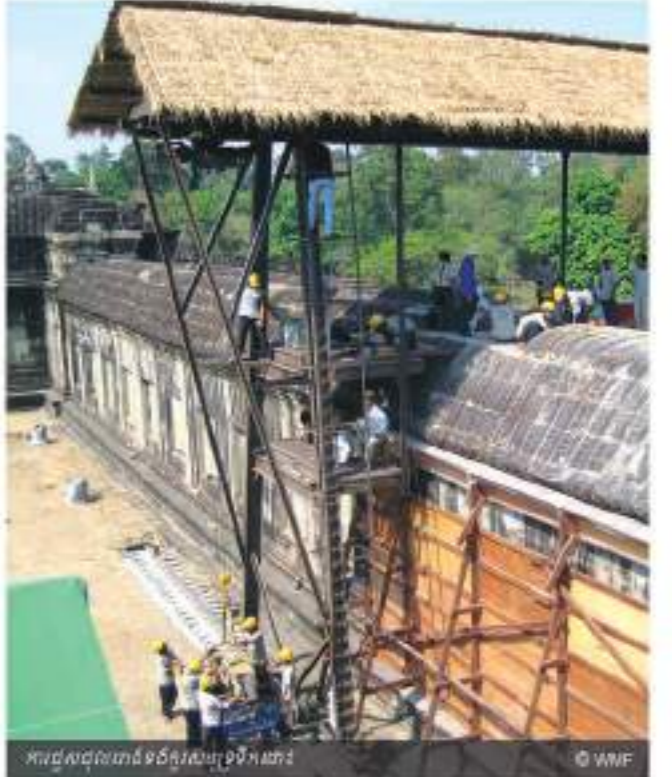
ការជួសជុលរាងទទឹងក្នុងប្រាសាទអង្គរវត្ត © WWF

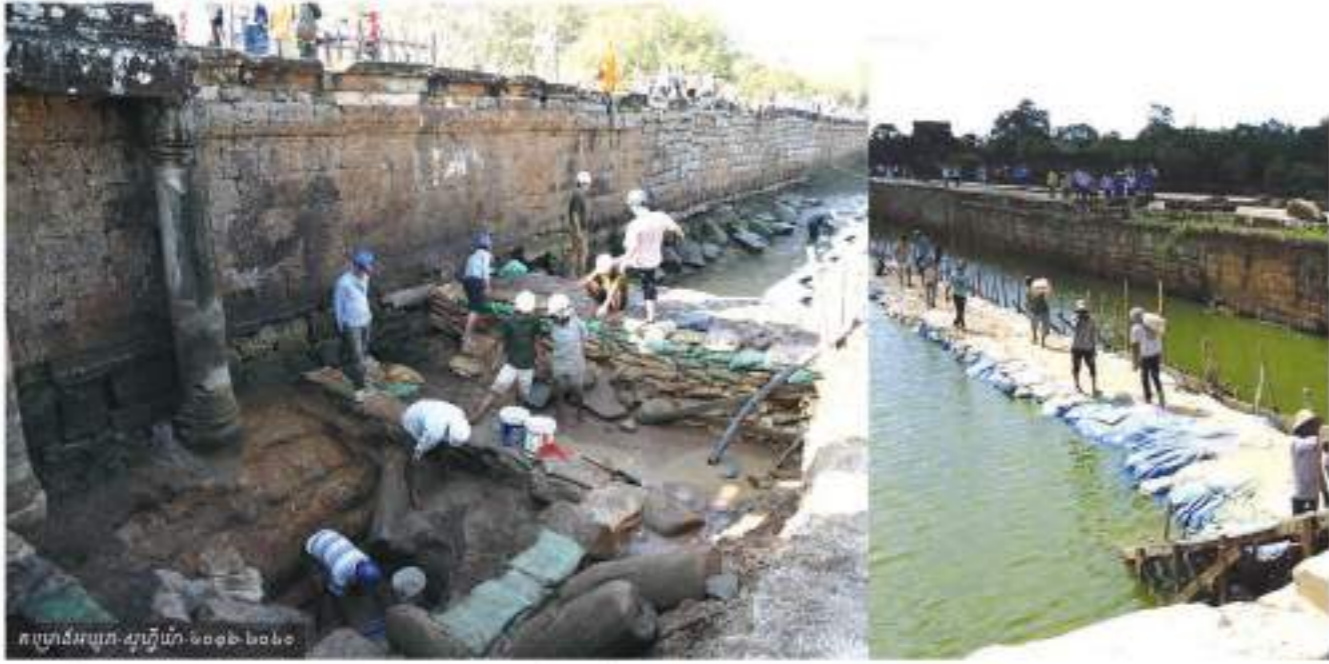
គម្រោងជួសជុល ស្ពានហាលខាងលិចនៃប្រាសាទអង្គរវត្ត

ស្ពានហាលខាងលិចនៃប្រាសាទអង្គរវត្ត បានទទួលការជួសជុលមួយផ្នែកត្រង់តែម្តងដោយសាលាបារាំង (EFE) នៅឆ្នាំ១៩៥២។ ចំណែកស្ថាប័នសុហ្វីយ៉ា នៃប្រទេសជប៉ុនសហការជាមួយអាជ្ញាធរជាតិអប្សរា ធ្វើការជួសជុលរួចរាល់ស្ពានហាលប្រវែង១០០ម៉ែត្រផ្នែកខាងកើត ចន្លោះឆ្នាំ១៩៩៦ដល់២០០៧។ បច្ចុប្បន្នអាជ្ញាធរជាតិអប្សរា កំពុងរៀបចំគម្រោងជួសជុលស្ពានហាល-

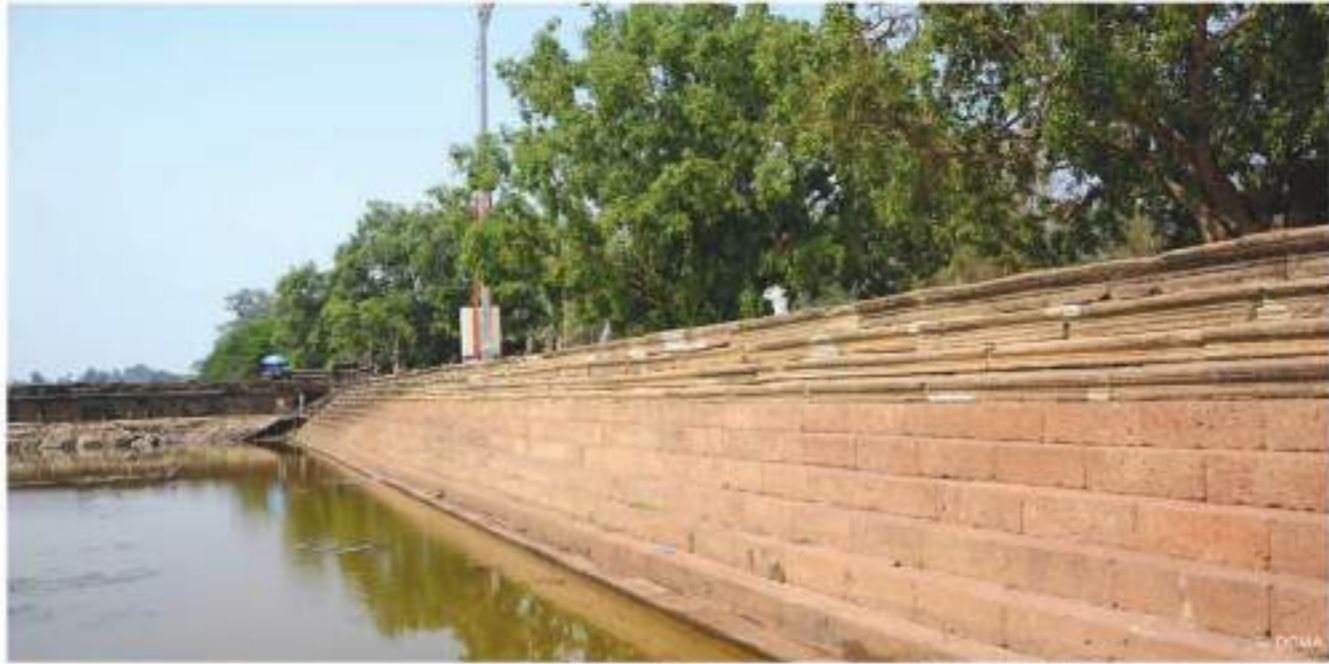
ជួសជុលប្រាក់ស្រុកនៃប្រាសាទអង្គរវត្ត (២០០៤-២០១៧)

ជួសជុលប្រាក់ស្រុកនៃប្រាសាទអង្គរវត្តនៃការខូចខាតស្មៅទាំងស្រុង ក្នុងនោះដុំថ្មទាំងអស់បានរលុះចូលទៅក្នុងកសិដ្ឋានដោយសារការបាក់ស្រុករចនាសម្ព័ន្ធសំណង់ និងការធ្វើរុះរើចុះមិនទៀងទាត់នៃទឹកក្នុងកសិដ្ឋានបែបទឹកភ្លៀងប្រចាំឆ្នាំ។ កន្លងមកប្រាក់ស្រុកបានជួសជុលពីស្ថាប័នជាតិ និងអន្តរជាតិច្រើនដំណាក់កាល ដូចជាអង្គការ I.Ge.S នៃប្រទេសអ៊ីតាលី បានជួសជុលប្រាក់ស្រុកចំនួន២កន្លែងផ្សេងគ្នា គឺចន្លោះឆ្នាំ២០០១ដល់ឆ្នាំ២០១២ ដែលមានប្រវែងសរុប១៤០ម៉ែត្រ។ ចំណែកអាជ្ញាធរជាតិអប្សរាបានជួសជុលប្រាក់ស្រុកប្រវែង៤០ម៉ែត្រក្នុងឆ្នាំ២០១៣ ដល់ ឆ្នាំ២០១៧ ក្នុងនោះ ថ្មរាយប៉ាយ និងបាក់បែកមួយចំនួនបានម្រមែម្រមូលដើម្បីប្រើប្រាស់ក្នុងការជួសជុលឡើងវិញ។

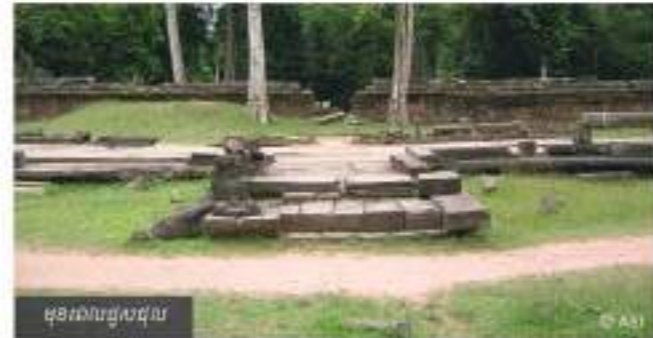
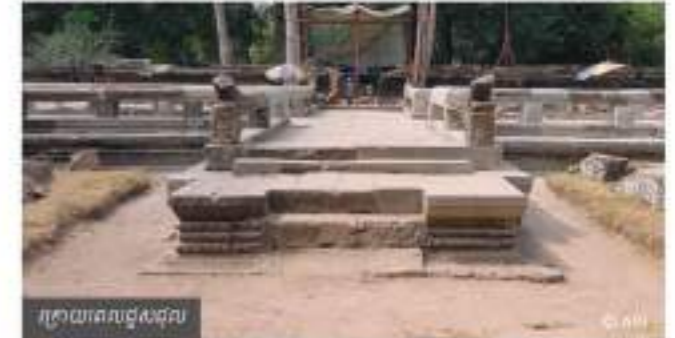
មុនការជួសជុល

ក្រោយការជួសជុល

ការព្យាបាលដំណើរសេសមួយត្រូវបានអនុវត្តទៅលើស្រទាប់ដីផ្នែកខាងក្រោមនិងនៅក្នុងគ្រឹះ ហើយបានរៀបចំផ្នែកខាងក្រោមខ្សែនិងគម្រាលថ្មឡើងវិញ។ ទីតាំងអនុវត្តកិច្ចការជួសជុលចំនួន២ ក្នុងចំណោមទីតាំង៥ បានបញ្ចប់ជាស្ថាពរ។ ឫសឈើធំៗជុំវិញប្រាសាទបានរួមចំណែកបង្កើតឲ្យមានសម្រស់ពិសេសមួយនៅក្នុងប្រាសាទនេះដែលជាហេតុផលមិនអនុញ្ញាតឲ្យមានការពង្រឹង និងជួសជុលគ្រប់ទីតាំងខូចខាតទាំងអស់នៅក្នុងប្រាសាទនេះបានឡើយ គឺត្រូវរក្សាស្ថានភាពធម្មជាតិរបស់វាជាបន្តទៀត មានន័យថា ទិដ្ឋភាពទាំងនេះគឺជាលទ្ធផលនៃការបាក់បែកខូចខាតជាច្រើនសតវត្សរ៍។

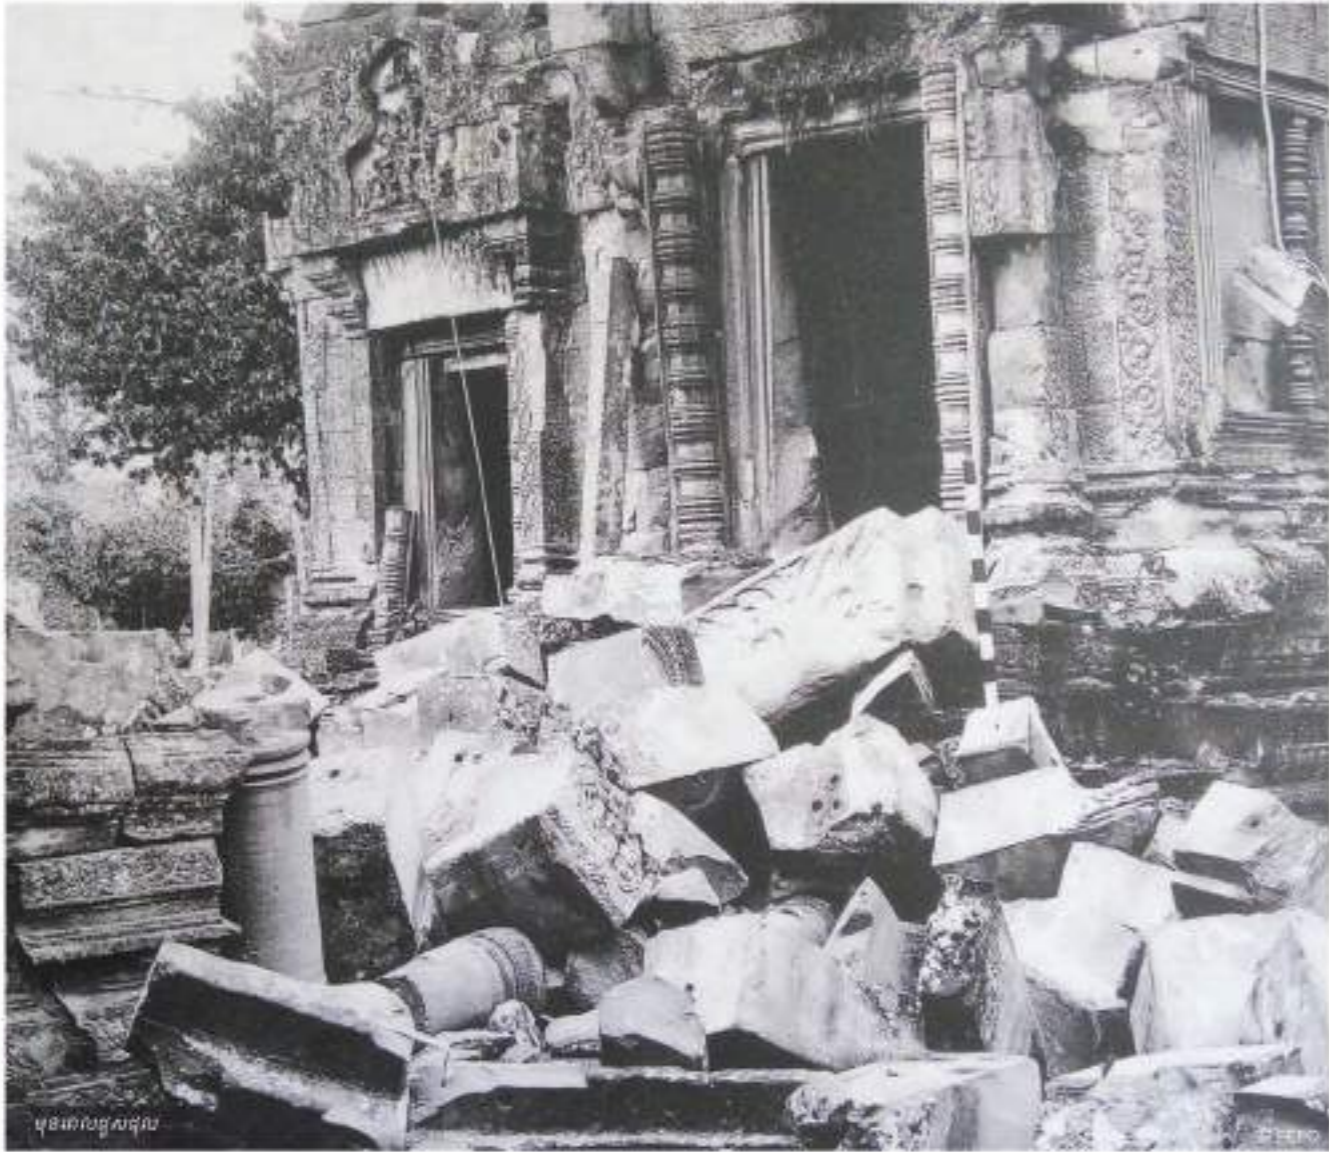
មុនពេលជួសជុល

ដំណាក់កាលដំបូង និងការជួសជុលដំណាក់កាលក្រោយ
ចាប់ពីឆ្នាំ១៩៩៨ ដល់ឆ្នាំ១៩៩៩ ក្រុម CSA បានចាប់
ផ្តើមការងារត្រួតពិនិត្យ និងគូសវាស់វែងលើស្ថានភាព
ជាក់ស្តែងនៃសំណង់ប្រាសាទចៅសាយទេវតា ហើយ
បានអនុវត្តការស្រាវជ្រាវជាច្រើនលើផ្នែកប្រវត្តិសាស្ត្រ
បុរាណវិទ្យា ការអង្កេតកូនក្តួនសាស្ត្រ ការអភិរក្សថ្ម
ស្ថាបត្យកម្ម និងរចនាបថ។
មូលហេតុដែលធ្វើឲ្យប្រាសាទចៅសាយទេវតាបែក-
បាក់ទ្រង់ទ្រាយធំ ក្រៅពីការបំផ្លាញដោយសកម្មភាព
មនុស្សនិងមិនបានជួសជុលច្រើនឆ្នាំហើយក៏ពាក់ព័ន្ធផង
ដែរនឹងគ្រឹះសំណង់ប្រាសាទ វិធីសាស្ត្រសង់ប្រាសាទ ការ
ប៉ះពាល់ដោយសារទឹក និងការបំផ្លាញដោយជីវសាស្ត្រ។
យោងតាមស្ថានភាពខូចខាតរបស់ប្រាសាទចៅសាយ
ទេវតា ដកស្រង់តាមបទពិសោធន៍អនុវត្តវិធីសាស្ត្រ

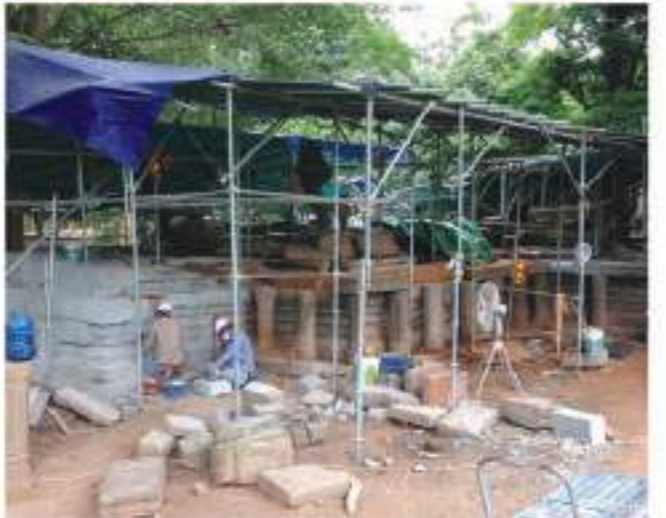
ការជួសជុលបង្គោលដៃនាគ(្រងនិរតិ) ប្រាសាទ បន្ទាយសង្កែ(២០១៤-២០១៧)

ស្ថានភាពបច្ចុប្បន្ននៃបង្គោលដៃនាគ ប្រាសាទបន្ទាយ សង្កែ បង្ហាញនូវភាពខ្ទេចខ្ទាចខ្លាំងជាច្រើនកន្លែងពេល គឺបង្គោលដៃនាគខ្លះរលុះបាក់ដាក់ណាត់។ ខ្លះស្ថិតិវិល ប្រេះ និងរលេចជាស្រទាប់ៗ។ រាល់ចំណុចខូចខាតទាំងអស់ គឺក្រុមអ្នកបច្ចេកទេសអភិរក្សជួសជុលអាជ្ញាធរជាតិអប្សរា បានធ្វើការជួសជុលពង្រឹងឡើងវិញរួចរាល់មួយចំនួនដូច ជាជួសជុលបង្គោលដៃនាគជ្រុងនិរតិ(២០១៦)បង្គោលដៃនាគ ជ្រុងពាយ័ព្យ ក្នុងខែសីហា ឆ្នាំ ២០១៧ និងជួសជុលចម្លាក់ ផ្តែរស្ថិតនៅខាងជើង និងខាងត្បូងនៃបំបែកណ្តាលក្នុង ឆ្នាំ ២០១៦។

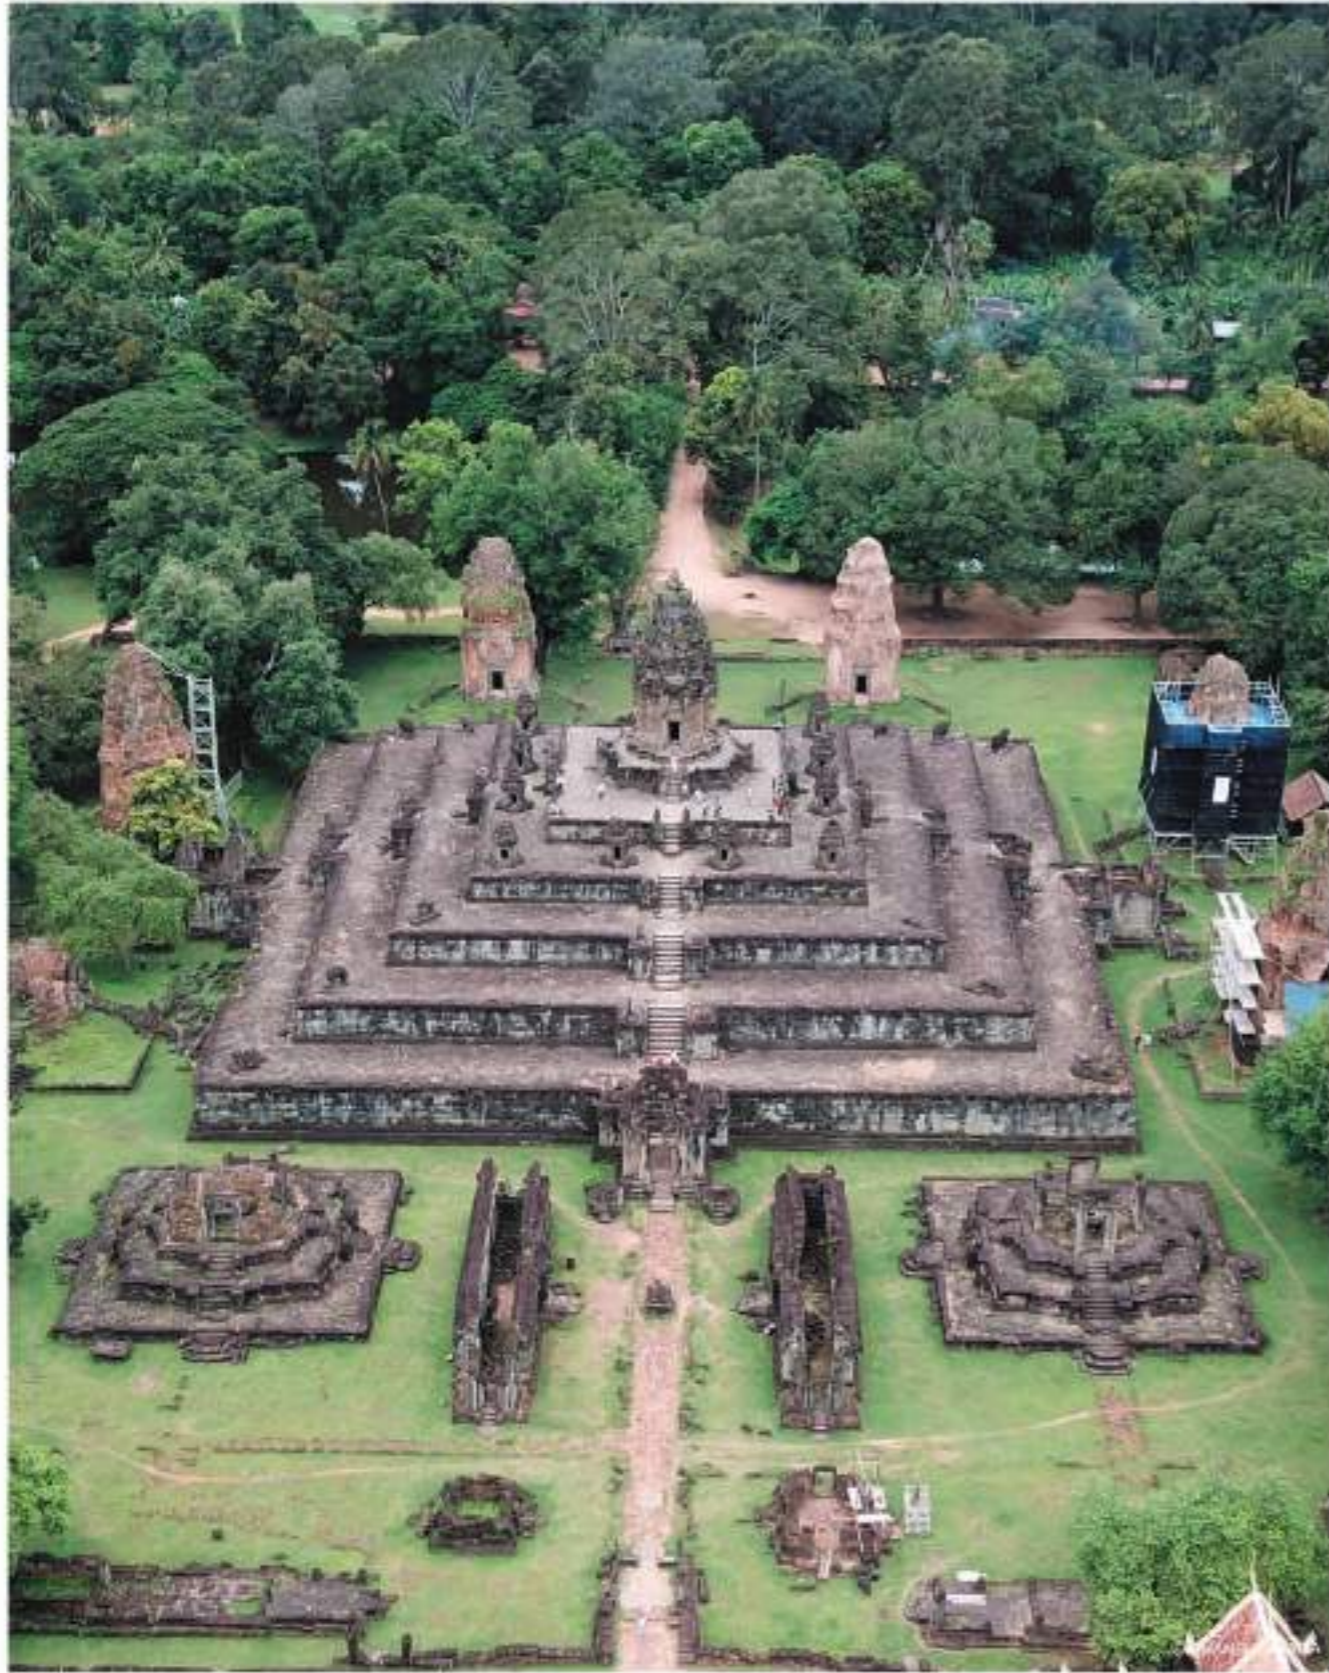
រចនាសម្ព័ន្ធនៃខ្លោងទ្វារខាងកើតរួមមាន ផ្តែរ សសរពេជ្រ និងសសរផ្តោបរបស់ប៊ែមឥដ្ឋលេខ៧ប្រាសាទបាគង។ ប្រាសាទបាគង បានលំបាកនៅក្នុងខែតុលា ឆ្នាំ២០០៤កន្លងទៅ ក្នុងស្ថានភាពពេលមានភ្លៀងខ្លាំង ដោយរៀបចំជួសជុល និងតភ្ជាប់ បំណែកផ្តែរដែលបានបាក់ជាកំណាត់។ ដែលមានទម្ងន់សរុបចំនួន៤៤តោន។ បន្ទាប់ពីជួសជុលរួចរាល់ ផ្នែកនេះត្រូវ បានយកទៅដាក់នៅកន្លែងដើមវិញ។ ឯរចនាសម្ព័ន្ធចុងភ្នំសសរផ្តោបទាំងពីរ កម្រាលខ្សែនឥដ្ឋ បានតម្រូវឲ្យមាន ការជួសជុលពង្រឹងឡើងវិញទាំងស្រុង។

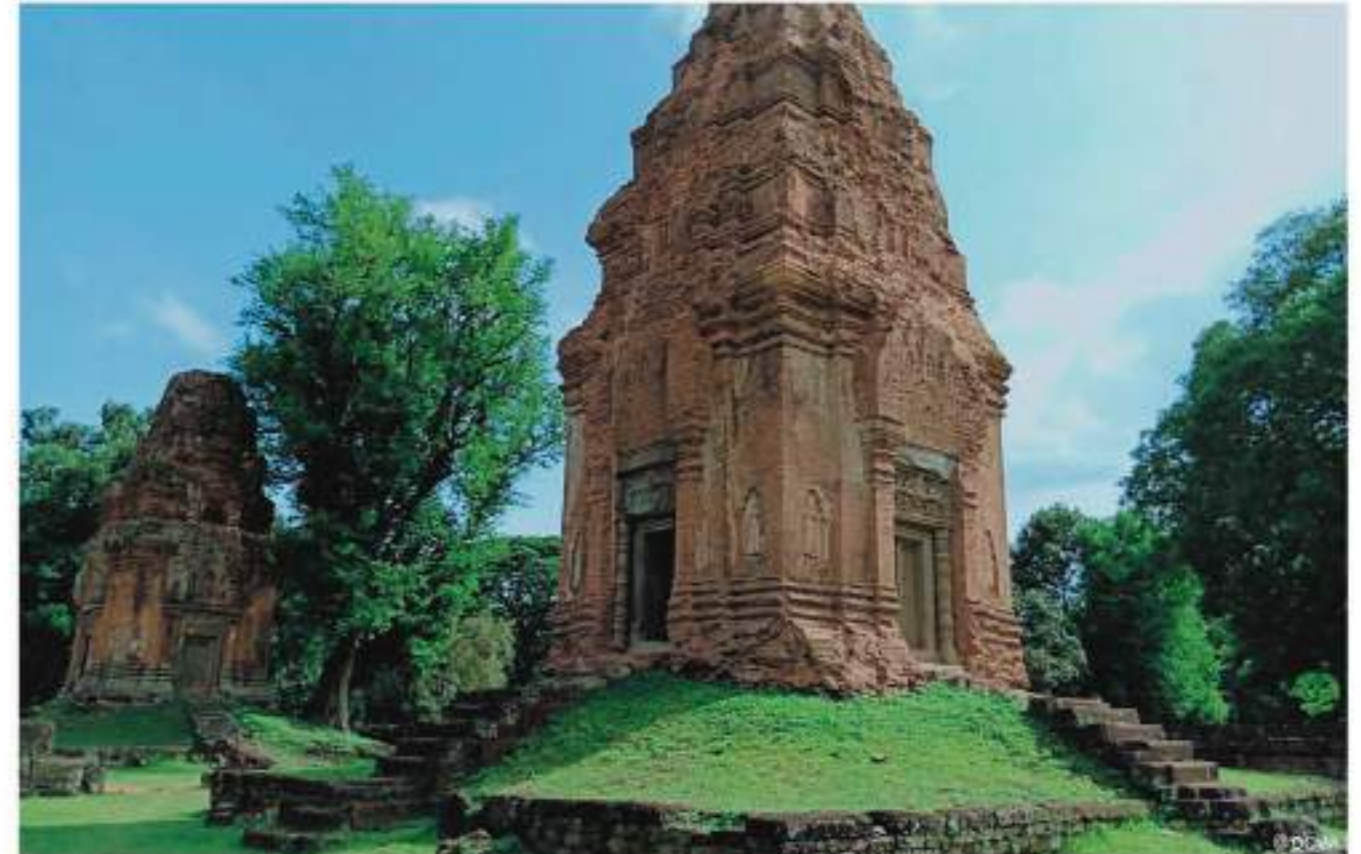
ប៊ែមឥដ្ឋលេខ៦ គឺស្ថិតនៅបរិវេណខាងលិចផ្នែកខាងជើងនៃប៊ែមឥដ្ឋលេខ៧ប្រាសាទបាគង។ ប៊ែមនេះមានស្ថានភាព ឥដ្ឋពុកផុយ និងរលុះឥដ្ឋខ្លាំង។ ដើមឈើ និងឫសឈើបានចាក់ស្រែចូលក្នុងស្រទាប់ឥដ្ឋបង្កឲ្យមានការរលុះរលួយ ដោយអង្វើ។ ប៊ែមទាំងមូលបានធ្វើការពង្រឹង និងជួសជុលឡើងវិញក្នុងឆ្នាំ២០១៥ ហើយបញ្ចប់នៅចុងឆ្នាំ២០១៧។ ការជួសជុលធ្វើឡើងដោយផ្នែកនៅត្រង់ទីតាំងរក្សាខ្លួនខាងប៉ុណ្ណោះ ព្រមទាំងបិទភ្ជិតប្រហោងរន្ធតូចៗនៅលើ ជញ្ជាំង។

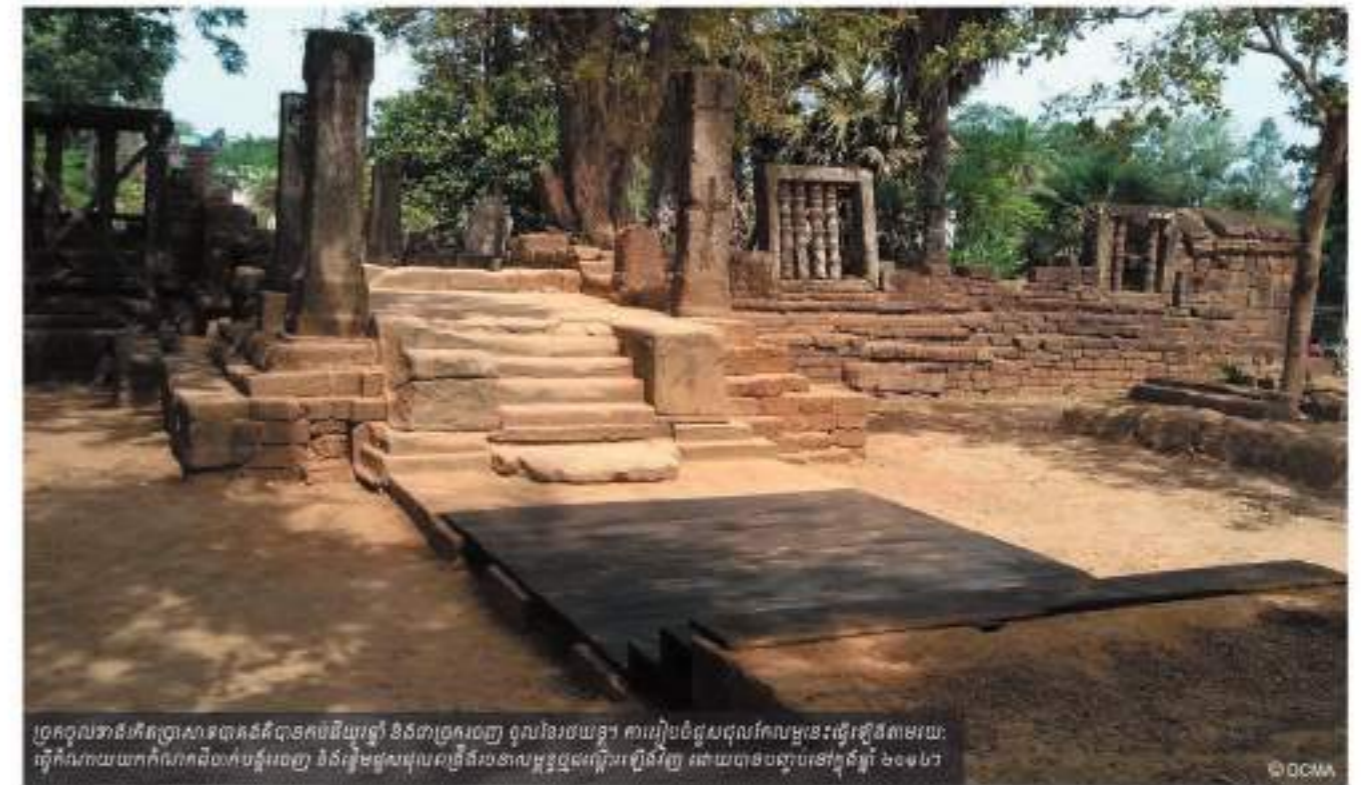
ច្រកចូលខាងកើតប្រាសាទបាគងគឺបានកម្រិតយូរ និងជាច្រកចេញ ចូលនៃរោងយន្ត ការរៀបចំជួសជុលកែលម្អនេះធ្វើឡើងតាមរយៈ ធ្វើកំណែយកកំណែកម្រិតបង្អស់ចេញ និងរៀបចំជួសជុលពង្រឹងរចនាសម្ព័ន្ធចុងភ្នំសសរផ្តោបឡើងវិញ ដោយបានបញ្ចប់នៅចុងឆ្នាំ ២០១៧។

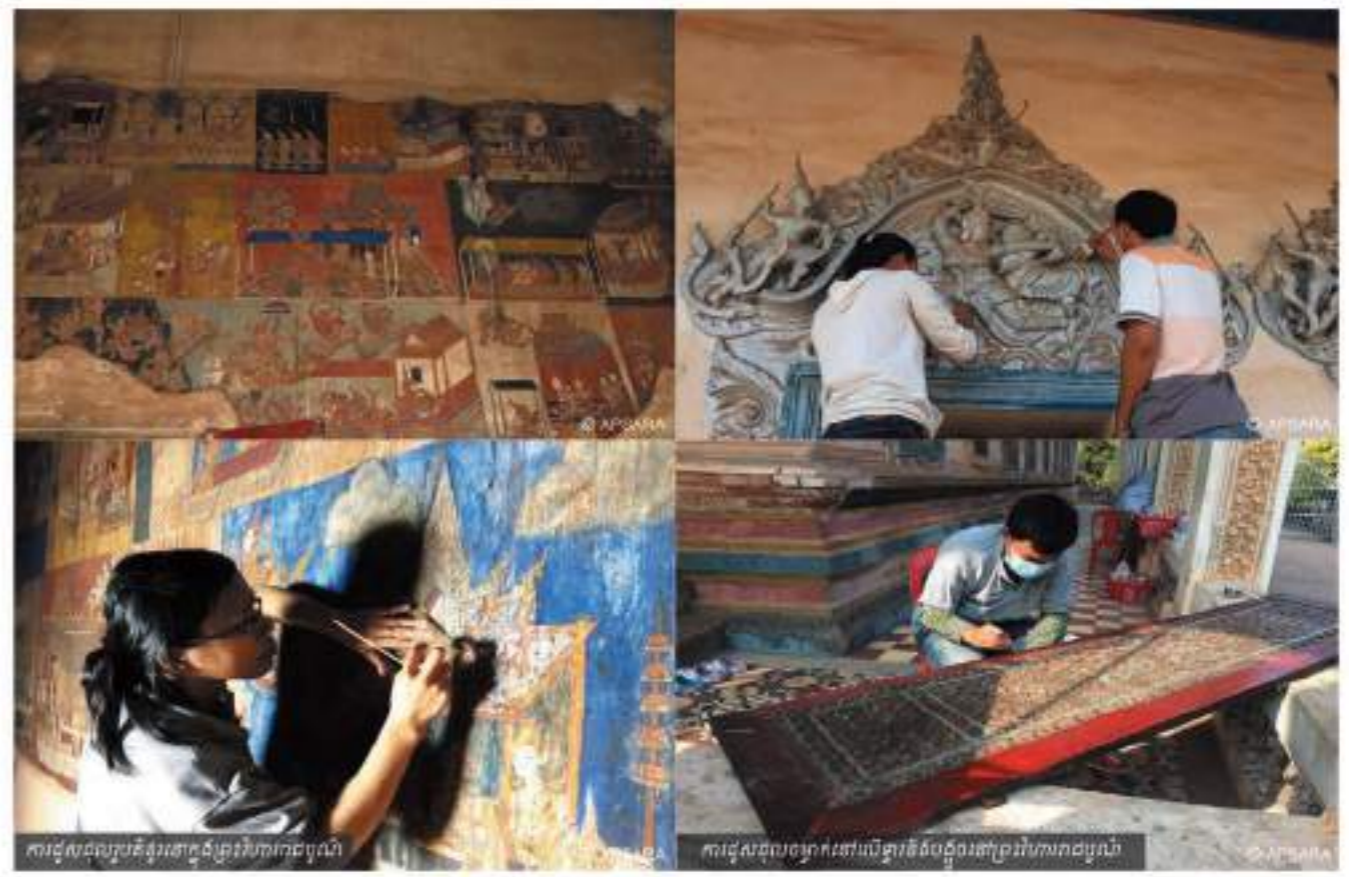
ការជួសជុលរូបគំនូរនៅក្នុងព្រះវិហារវត្តបូណ៌ (លើ) ការជួសជុលរូបក្រៅលើទ្វារនិងបន្ទីបនៅព្រះវិហារវត្តបូណ៌ (ក្រោម)

មកដល់បច្ចុប្បន្ន អាជ្ញាធរជាតិអប្សរាសម្រេចបានការ សម្អាតជើងសសរ ពុទ្ធបដិមាធំ បល្ល័ង្ក រូបចម្លាក់មួយចំនួន សន្លឹកបន្ទីប១៩ផ្ទាំង រូបគំនូរ១២ផ្ទាំងក្នុងចំណោម១៥៧ផ្ទាំង ត្រូវត្រលីរូបដែលបាត់មុខ ហើយបិទម្លាងសិលាលើកន្លែង ចន្លោះប្រហោងជំរាជាដើម។ ប៉ុន្តែការជួសជុលនេះពុំមែន ជាការងាយស្រួលនោះឡើយ ព្រោះបើធ្វេសប្រហែស តែបន្តិចអាចធ្វើឲ្យរូប និងវត្ថុបុរាណទាំងនោះខូចទ្រង់- ទ្រាយដើមទាំងស្រុង។

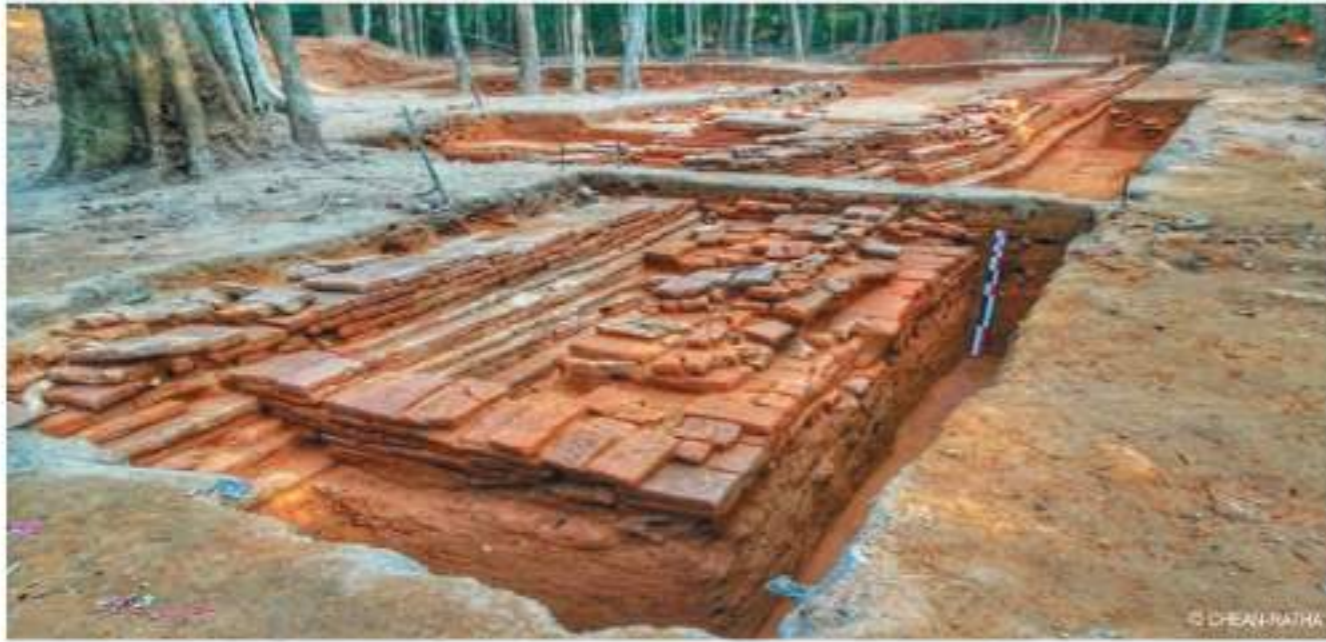
កំណាយនៅភ្នំគូលែន
ក្រោមការសហការជាមួយអង្គការ ADF

ក្នុងឆ្នាំ២០១៨ ក្រុមបុរាណវិទូនៃអាជ្ញាធរជាតិអប្សរា និងបុរាណវិទូនៃអង្គការមូលនិធិបុរាណវិទ្យា និងអភិវឌ្ឍន៍ ភ្នំគូលែនហៅកាត់ថា (ADF) បានសហការគ្នាធ្វើកំណាយ លើទីតាំងមួយឈ្មោះ បន្ទាយ ឬហៅថា «ផ្ទះតូចាប្យ» បាន រកឃើញរចនាសម្ព័ន្ធសំណង់បុរាណមួយធ្វើពីឥដ្ឋ និងថ្ម បាយក្រៀម។ ទីតាំងនេះស្ថិតនៅសហគមន៍តំបន់ការពារ ធម្មជាតិព្រៃធំអន្លង់ធំ ភូមិអន្លង់ធំ ឃុំខ្ពង់ភ្នំ ស្រុកស្វាយ លើ ខេត្តសៀមរាប នៃឧទ្យានជាតិព្រះជ័យវរ្ម័នទី១ ភ្នំគូលែន។

ទាក់ទងនឹងការអះអាងថា ទីនេះអាចជាអតីតរាជធានី ឬរាជធានីនៃសម្រាវជ្រាវរបស់បារាំង និងខ្មែរពីមុន។ ដែលសន្និដ្ឋាន ថានេះជារាជធានីរបស់ព្រះអង្គ ដែលទ្រង់បានមកតាំង រាជធានីនៅលើខ្ពង់ភ្នំគូលែន។ ដូច្នេះអ្នកស្រាវជ្រាវជាតិ និងអន្តរជាតិបានសន្និដ្ឋានថា ទីនេះប្រហែលជាអតីត «រាជធានី ឬរាជធានី» របស់ព្រះបាទជ័យវរ្ម័នទី២ បានកសាងនៅដើមសតវត្សរ៍ទី៩ មានទំហំផ្ទៃដី ២០០ម៉ែត្រ x ៦០០ម៉ែត្រ។ យោងតាមលទ្ធផលដែល សន្និដ្ឋានបឋមមាន៖

- យើងបានរកឃើញកាំដណ្តើរសង់ពីឥដ្ឋដែលជាច្រក ចូលពីទិសខាងកើត។
- ចំពោះសំណង់កណ្តាលនៃអគារអាចបែងចែកជា៦ ដំណាក់កាល។

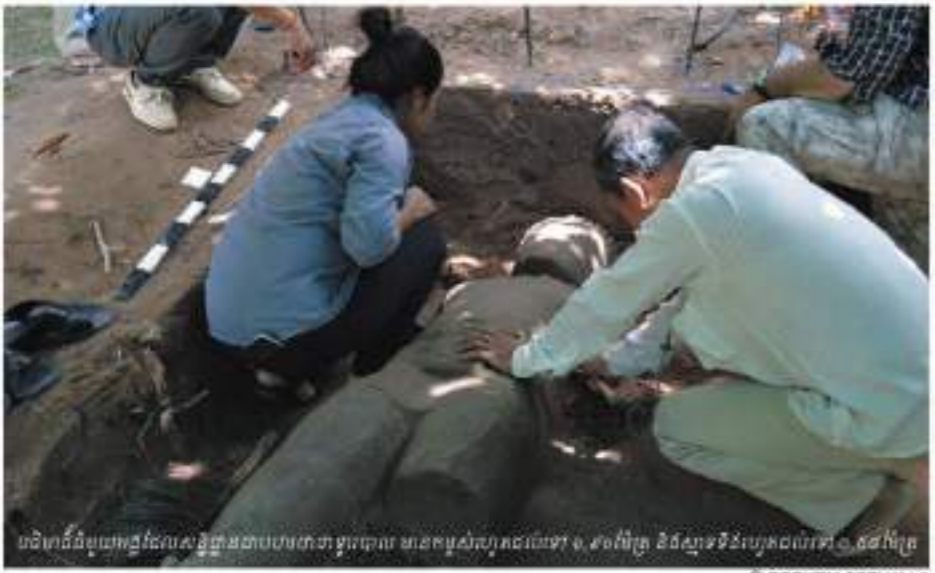
បដិមាដំបូមួយអង្គដែលសន្និដ្ឋានជាបឋមថាជាទ្វារបាល មានកម្ពស់រហូតដល់ទៅ ១,៩០ម៉ែត្រ និងស្មាទទឹងរហូតដល់ទៅ០,៥៨ម៉ែត្រ

ព្រះពុទ្ធបដិមាមួយអង្គ ដែលគេស្គាល់ថាជាព្រះ ពោធិសត្វ ដែលមានព្រះនាមហៅថា «កែសធុរ្យ» ដែល មានន័យថា ព្រះពុទ្ធស្នេហាសម័យបុរាណ ត្រូវ បានប្រទះឃើញក្នុងគម្រោងស្រាវជ្រាវស្ថិតិមន្ទីរពេទ្យក្នុង រាជ្យព្រះបាទជ័យវរ្ម័នទី៧ ដោយក្រុមអ្នកស្រាវជ្រាវ បុរាណវិទ្យានៃអាជ្ញាធរជាតិអប្សរា និងវិទ្យាស្ថានស្រាវ- ជ្រាវអាស៊ីអាគ្នេយ៍នៃប្រទេសសិង្ហបុរី។ ក្នុងរណ្តៅកំណាយ នៅផ្នែកខាងកើតប្រាសាទ អ្នកស្រាវជ្រាវបន្តប្រទះឃើញ បដិមាជាព្រះពុទ្ធប្រក់នាគ និងបដិមាដំបូមួយអង្គដែល សន្និដ្ឋានជាបឋមថាជាទ្វារបាល មានកម្ពស់រហូតដល់ទៅ ១,៩០ម៉ែត្រ និងស្មាទទឹងរហូតដល់ទៅ០,៥៨ម៉ែត្រ បាន

រកឃើញនៅរណ្តៅកំណាយ។ ក្នុងរណ្តៅនេះដដែលក៏ បានប្រទះឃើញបំណែក២ផ្សេងទៀតដែរ។ តាមការ បញ្ជាក់របស់អ្នកជំនាញបំណែកទាំង២នោះមានបំណែក ជាកំនូរជើងនៃរូបបដិមាដំបូនោះស្ថិតក្នុងរចនាបថបាយ័ន បដិមានេះ កំបុតដៃទាំងពីរត្រឹមស្មា កំបុតជើងស្តាំត្រឹម កជើង និងជើងឆ្វេងត្រឹមគល់ភ្លើង។ ចំណែកដទៃទៀត និងព្រះកេសនៅមានក្បាច់ចម្លាក់សម្លៀកបំពាក់ និង ក្បាច់សក់នៅស្ថានទាំងអស់។ បដិមានេះកប់ជ្រៅក្នុងដី ប្រមាណត្រឹម២តិក ប៉ុណ្ណោះក្នុងពេលអ្នកស្រាវជ្រាវធ្វើ កំណាយរកឃើញ ដោយដេកផ្លូវពោះបែរព្រះកេសទៅ ទិសខាងលិចទៅព្រះវិហារនៃមន្ទីរពេទ្យ។

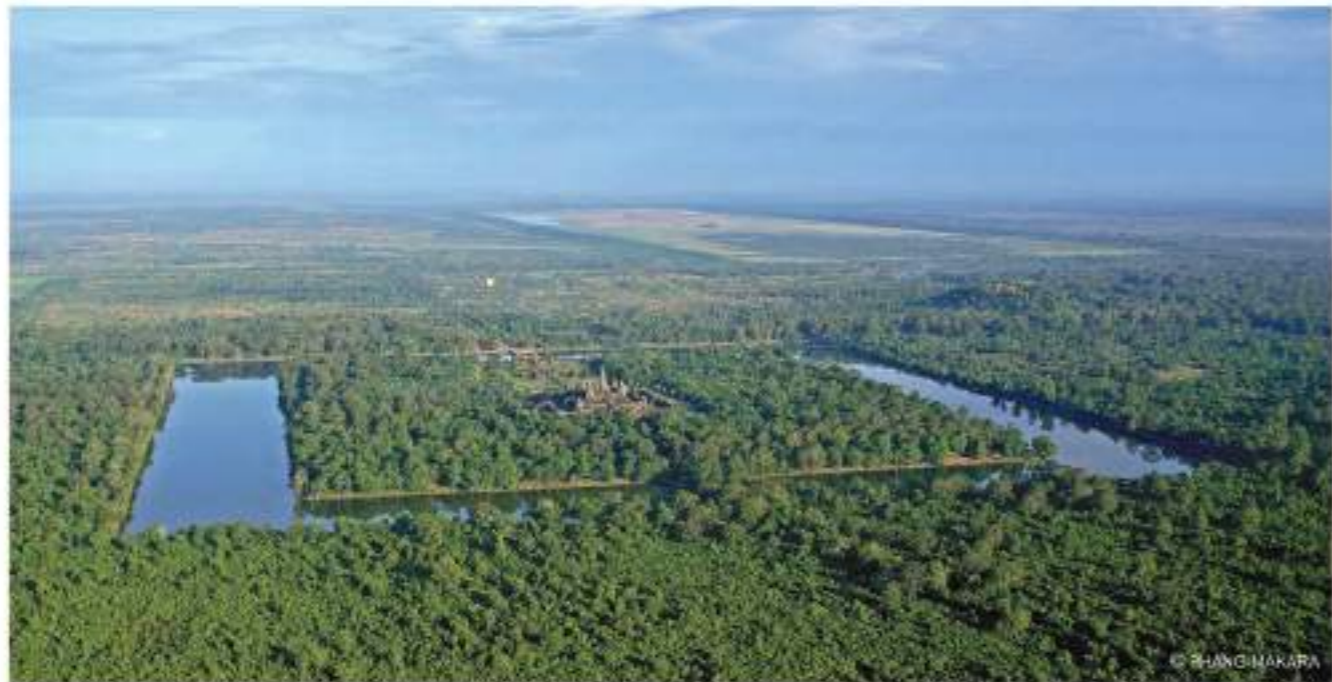
កសិដ្ឋានទឹកប្រាសាទអង្គរវត្ត

មុនឆ្នាំ២០១០ ប្រព័ន្ធបង្កើនទឹកបំពេញកសិដ្ឋានទឹកប្រាសាទអង្គរវត្ត គឺមានប្រឡាយមួយដែលគេសាងឡើងនៅចន្លោះកសិដ្ឋានទឹកទីក្រុងអង្គរធំខាងត្បូងឡើងខាងលិច រហូតដល់ត្រពាំងសេស ធ្លុងកាត់ខាងក្រោយកន្លែងបង្កើនបាឡុងក្នុងសម័យថ្មីនេះ។ បន្តបន្ទួញយើងបានស្តារប្រព័ន្ធបុរាណឡើងវិញ ដោយភ្ជាប់កសិដ្ឋានទឹកទីក្រុងអង្គរធំផ្នែកខាងត្បូងឡើងខាងកើត ទៅកសិដ្ឋានទឹកប្រាសាទអង្គរវត្តផ្នែកខាងជើងឡើងខាងលិចផ្ទាល់ ដោយធ្លុងកាត់តាមកសិដ្ឋានទឹកភ្នំបាខែង និងអូរសំពៅលូន។ ប្រព័ន្ធនេះបានធ្វើឲ្យកម្រិតទឹកក្នុងកសិដ្ឋានអង្គរវត្តកើនបានកម្ពស់១ម៉ែត្រ បើធៀបទៅនឹងកម្រិតទឹកអតិបរិមាណនៅពេលមុន ។

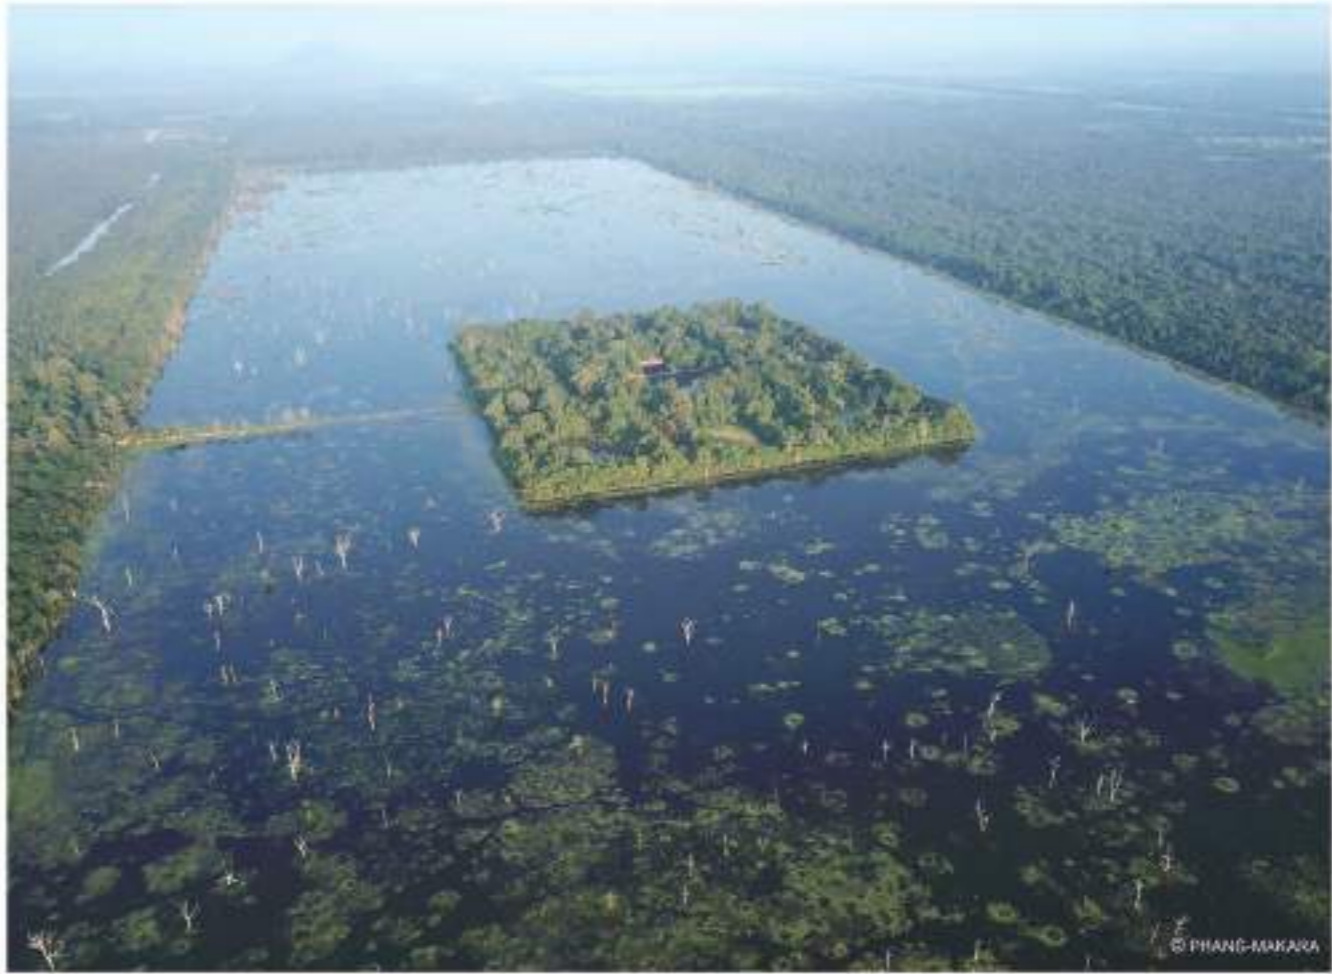
បារាយណ៍នេះមានបណ្តោយ ៣៦០០ម៉ែត្រ និងទទឹង ៩៣០ម៉ែត្រ និងមានសមត្ថភាពផ្ទុកទឹកពីដំបូងរហូតដល់ ៥លានម៉ែត្រគូប។ ទឹកនៅក្នុងបារាយណ៍មិនត្រូវបានគេប្រើដើម្បីយកទៅស្រោចស្រែទាំងឡាយក៏ដូចជាបារាយណ៍ផ្សេងទៀតនៅក្នុងតំបន់នេះឡើយ ប៉ុន្តែគេរក្សាទឹកបារាយណ៍នេះសម្រាប់ប្រើនៅក្នុងទីក្រុងអង្គរធំ ប្រាសាទព្រះខ័ន និងនាគព័ន្ធា។ បារាយណ៍នេះបានវិនិស្វ័តហូតហែងអស់ជាង៥០០ឆ្នាំមកហើយ ម្យ៉ាងទៀតអ្នកស្រាវជ្រាវមួយចំនួនមិនគិតថា ការធ្វើឲ្យបារាយណ៍ខាងជើងនេះមានទឹកសាជាថ្មីឡើងវិញ មិនអាចទៅរួចនោះឡើយ។ ប៉ុន្តែនៅឆ្នាំ២០០៧ អ្នកស្រាវជ្រាវនៃរដ្ឋស្ថាប័នប្រព័ន្ធបង្កើនទឹកដែលគេបានរកឃើញនៅឆ្នាំ២០០៥ ហើយនៅឆ្នាំ២០០៨

ទឹកក៏ចាប់ផ្តើមហូរចូលក្នុងបារាយណ៍នេះវិញ។ ការបង្កើនទឹកចូលបំពេញក្នុងបារាយណ៍ខាងជើងដូចបានធ្វើឡើងដូចតទៅនេះ ៖
 ចំនួន៧០០.០០០ ម៉ែត្រគូបនៅឆ្នាំ២០០៨ ចំនួន៣.០០០.០០០ ម៉ែត្រគូបនៅឆ្នាំ២០០៩ ចំនួន៣ ៦៧៨.០០០ ម៉ែត្រគូបនៅឆ្នាំ២០១០ ចំនួន៥.០០០.០០០ម៉ែត្រគូបនៅឆ្នាំ២០១១ និង២០១២ ។

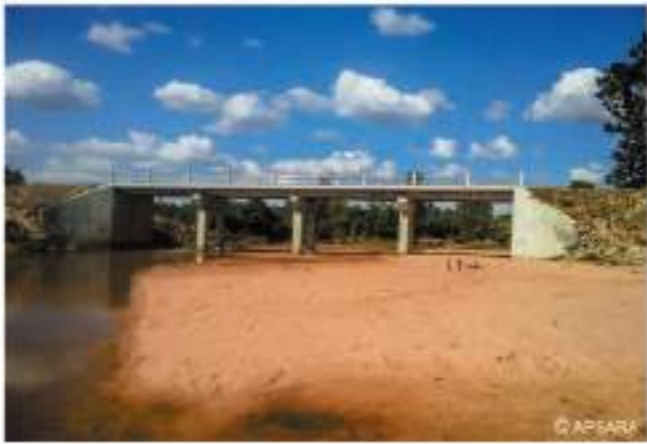
ស្ពានបេតុងនៅភូមិបង្កោង

ស្ពានបេតុងប្រវែង២៨ម៉ែត្រ ទទឹង៥ម៉ែត្រ កសាង ឡើងក្នុងភូមិបង្កោង សង្កាត់អំពិល ក្រុងសៀមរាប ខេត្តសៀមរាប ដើមឡើយទីនេះមានស្ពានឈើចាស់ទ្រុឌ- ទ្រោមខ្លាំងមួយ ដែលសូម្បីតែម៉ូតូក៏លំបាកក្នុងការឆ្លង កាត់ផងដែរ។ ការសាងសង់ស្ពានថ្មីនេះបានក្លាយជា ប្រយោជន៍យ៉ាងសំខាន់ ដល់ការដឹកជញ្ជូនភោគផល ដំណាំរបស់ប្រជាពលរដ្ឋភូមិបង្កោង ទៅកាន់ ទីផ្សារកាត់តាមស្ទឹងល្វែងបានកាន់តែងាយស្រួល។

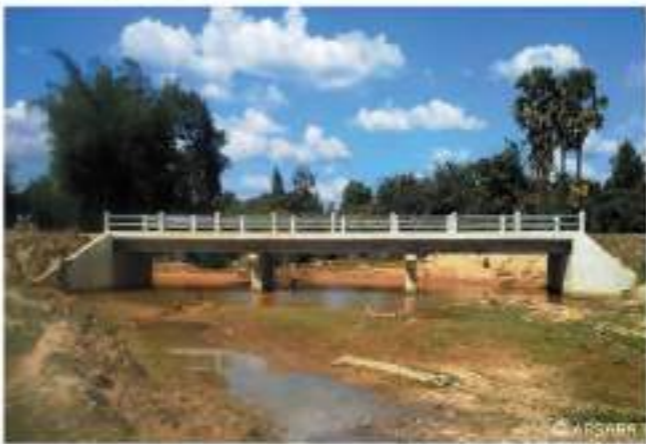
ស្ពានបេតុងនៅភូមិត្រាច

ស្ពានបេតុងប្រវែង២២ម៉ែត្រ ទទឹង៥ម៉ែត្រ ជាដំណើរ សុំរបស់ប្រជាពលរដ្ឋភូមិត្រាច ឃុំបាស្ទ័ន្ត ស្រុក- ប្រាសាទបាគង ខេត្តសៀមរាប ស្ពាននេះសាងសង់ឡើង ដើម្បីបញ្ឈប់ការធ្វើដំណើរដោយរថយន្តធំៗ ដែលធ្វើ ដំណើរដោយឆ្លងតាមស្ពានធម្មតាទៅផ្លូវជាតិលេខ៦៧ ដោយប្រើស្ពានថ្មីជំនួសវិញ ក្នុងការដឹក ជញ្ជូនកសិផល របស់ប្រជាពលរដ្ឋ ហើយរក្សាអភិរក្សស្ពានបុរាណ ។

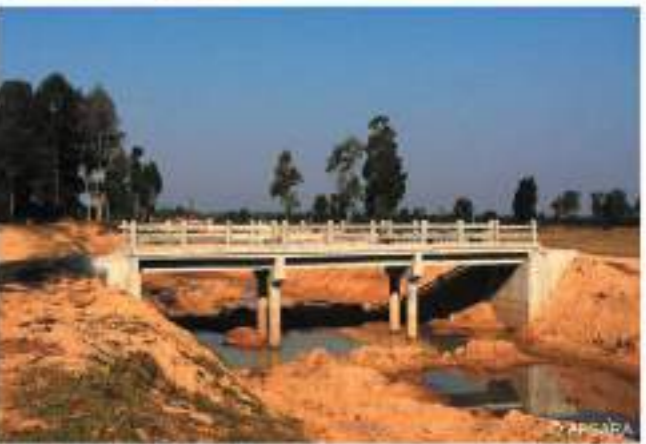
ស្ពានបេតុងនៅភូមិដូនទ្រ

ស្ពានបេតុង បណ្តោយ២០ម និងទទឹង ៣,៥ម ស្ថិតក្នុង ភូមិដូនទ្រ ឃុំល្វា ស្រុកពួក សាងសង់នៅលើប្រឡាយអូរ តាប្រាក់ ភ្ជាប់ពីស្រែសហគមន៍របស់ប្រជាពលរដ្ឋទៅ ផ្លូវលំភូមិដូនទ្រ ស្រុកពួក និងផ្លូវជាតិលេខ៦៧។ ស្ពាន នេះបម្រើផលប្រយោជន៍ អ្នកភូមិក្នុងឃុំល្វា ក្នុងការដឹក កសិផលស្រែចម្ការ ដូចជា ភូមិដូនទ្រ ភូមិគោកស្រម ភូមិព្រះអង្គទ្រង់ជាដើម។

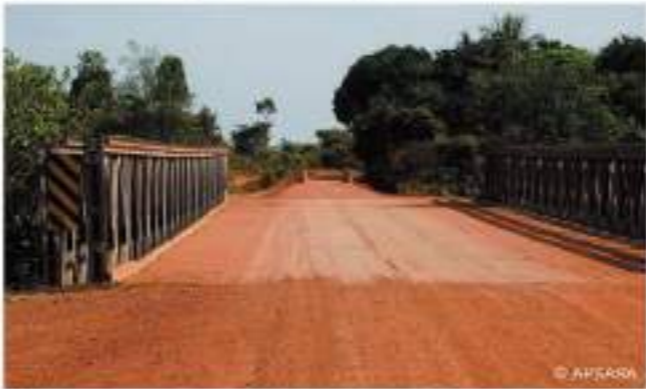
ស្ពានបេតុងនៅមណ្ឌលសុខភាពបង្កោង

ស្ពានដែកបេតុងសាងសង់ជូនប្រជាពលរដ្ឋភូមិបង្កោង ឃុំអំពិល ស្រុកប្រាសាទបាគង ដើម្បីសម្រួលការធ្វើ ដំណើររបស់ប្រជាពលរដ្ឋ ដែលត្រូវការមណ្ឌលសុខភាព ភូមិបង្កោង ជាពិសេសស្ត្រី ដែលពរពោះត្រូវមកសម្រាល កូននៅមណ្ឌលសុខភាព។ អាជ្ញាធរជាតិអប្សរា បានការ សម្រេចសាងសង់ស្ពានបេតុងជំនួសស្ពានឈើចាស់ ដែល ទ្រុឌទ្រោមខ្លាំង ហើយស្ពានបង្កោងនេះបានភ្ជាប់ទំនាក់ ទំនងរវាងភូមិភាគត្បូង និងភូមិបង្កោងក្នុងការប្រកបរបរ ផ្សេងៗ ផងដែរ។

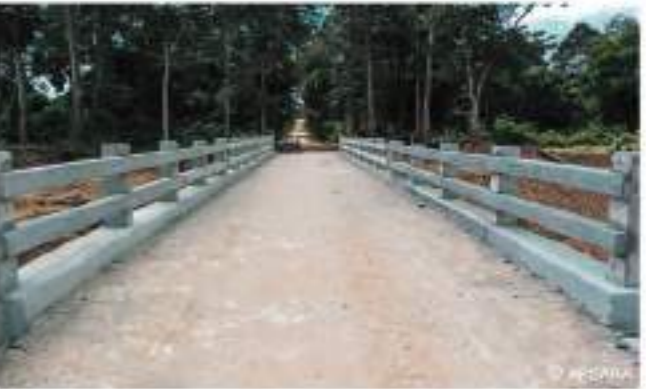
ស្ពានបេតុងនៅភូមិពាម និងភូមិពាស្មៅ

ស្ពានបេតុងទទឹង៣,៥ម៉ែត្រ និងបណ្តោយ២៥ម៉ែត្រ ជាសំណូមពររបស់ប្រជាពលរដ្ឋភូមិពាម និងភូមិពាស្មៅ ឃុំដូនកែវ ស្រុកពួក អាជ្ញាធរជាតិអប្សរាបាន សាងសង់រួចរាល់ក្នុងឆ្នាំ២០១៥។ ពីមុនស្ពាននេះជា ស្ពានឈើមានសភាពចាស់ទ្រុឌទ្រោម ហើយប្រជាពល រដ្ឋនៅភូមិទាំង២ខាងលើមានការលំបាក ក្នុងការធ្វើ ដំណើរឆ្លងកាត់។ ដោយមើលឃើញពីភាពលំបាកនេះ អាជ្ញាធរជាតិអប្សរាបានសម្រេចសាងសង់ស្ពានបេតុង ជំនួសស្ពានឈើចាស់ ដើម្បីធានាការប្រើប្រាស់បានយូរ អង្វែង ។

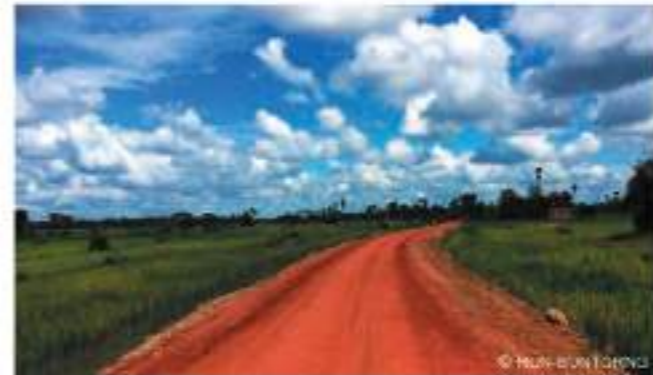
ផ្លូវពីភូមិបង្កោងទៅភូមិជាតិលេខ៦៧ផ្លូវគ្រាលគ្រួសក្រហមប្រវែង៣គីឡូម៉ែត្រ ចាប់ពីចំណុចក្បាលស្ពានបេឡេក្នុងភូមិបង្កោង សង្កាត់អំពិលត្រង់សៀមរាប ដល់ផ្លូវជាតិលេខ៦៧ក្នុងភូមិតាកុយ ឃុំបារាយ័ន ស្រុកប្រាសាទបាត់ដំបង។ ផ្លូវនេះដើមឡើយជាផ្លូវដីសដែលពិបាកក្នុងការធ្វើដំណើរខ្លាំង ព្រោះមានជំនុំនៅផ្លូវច្រាំង និងអិលខ្លាំងក្នុងរដូវវស្សា។

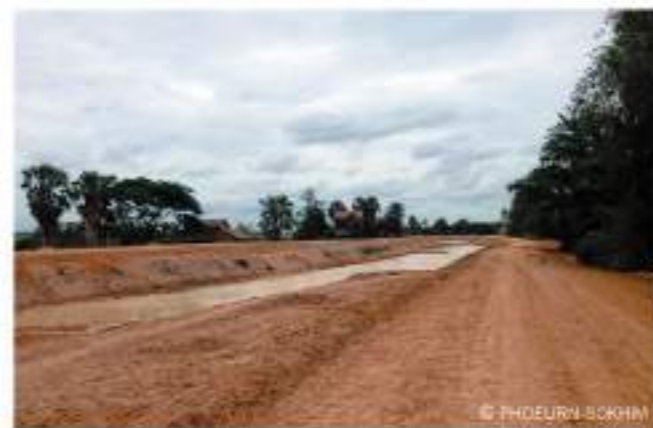
សាងសង់ផ្លូវដីសនៅលើខ្នងទំនប់អូរតាប្រាក់ប្រវែង៣គីឡូម៉ែត្រ ដើម្បីជួយសម្រួលការធ្វើដំណើររបស់ប្រជាពលរដ្ឋសហគមន៍នៅតាមប្រឡាយនេះមានឃុំដូនកែវ និងឃុំពួក ស្រុកពួក។ ផ្លូវនេះក៏សម្រាប់ប្រើជាទំនប់ការពារស្រុកពួកពីទឹកជំនន់ផងដែរ។

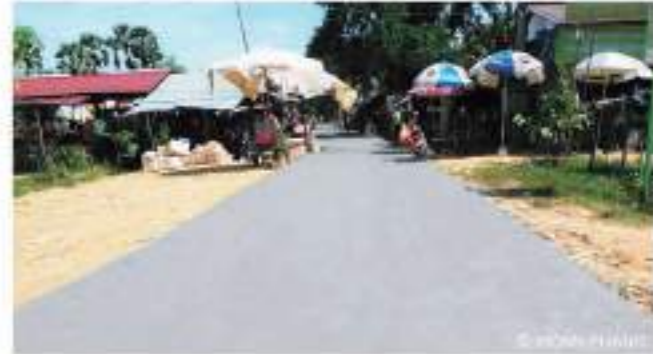
ផ្លូវបេតុងមួយខ្សែប្រវែង៩៧០ម៉ែត្រត្រង់ផ្សារគោកស្នួល ភ្ជាប់ពីផ្លូវជាតិលេខ៦ ចូលទៅភូមិប្រឡាយ ឃុំខ្នាត ស្រុកពួក ត្រូវបានអាជ្ញាធរជាតិអប្សរាសាងសង់ជូនប្រជាពលរដ្ឋ ដើម្បីសម្រួលការធ្វើដំណើរ និងដឹកជញ្ជូនកសិផលផ្សេងៗ។ ផ្លូវមួយខ្សែនេះ ជាសំណូមពររបស់ប្រជាពលរដ្ឋភូមិប្រឡាយ ឃុំខ្នាត ដែលបានស្នើសុំមកអាជ្ញាធរជាតិអប្សរាឲ្យជួយជួសជុលផ្លូវគ្រាលគ្រួសក្រហម ប៉ុន្តែដោយមើលឃើញថាដើម្បីធានាការធ្វើដំណើរ និងប្រើប្រាស់បានយូរផងនោះទើបអាជ្ញាធរជាតិអប្សរាបានឯកភាពជាមួយអាជ្ញាធរមូលដ្ឋាន សាងសង់ជាផ្លូវបេតុងជូនតែម្តង។

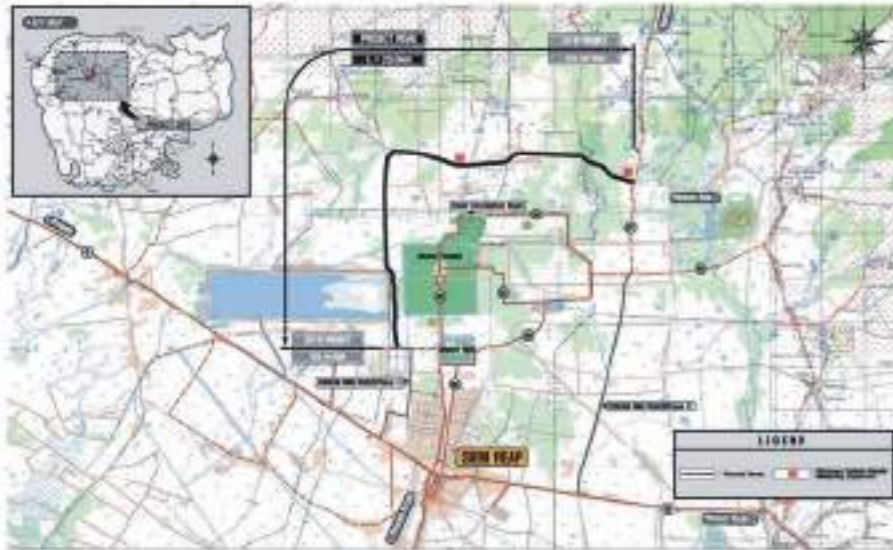
- ផ្លូវមិត្តភាពកម្ពុជា-កូរ៉េ
- សាងសង់: ២០០៩-២០១២
- ប្រវែង: ៣២,៥គីឡូម៉ែត្រ
- ចំណុចច្នៃកាត់: សង្កាត់សៀមរាប សង្កាត់គោកចក ស្រុកទន្លេត្រា ស្រុកអង្គរធំ ស្រុកបន្ទាយស្រី
- សារ: ប្រយោជន៍: បញ្ជ្រាបសេដ្ឋកិច្ច និង ជីវភាពរស់នៅរបស់ប្រជាជន និង ដឹកជញ្ជូនកសិផល។

ផ្លូវមិត្តភាពកម្ពុជា-កូរ៉េ ជាជំនួយឥតសំណងរបស់សាធារណរដ្ឋកូរ៉េ តាមរយៈ KOICA បានកែប្រែកំណាត់ផ្លូវនេះ ជាផ្លូវគ្រាលកៅស៊ូ គឺដោយស្រួលដល់ប្រជាជនធ្វើដំណើរឆ្លងកាត់បានយ៉ាងល្អប្រសើរ។

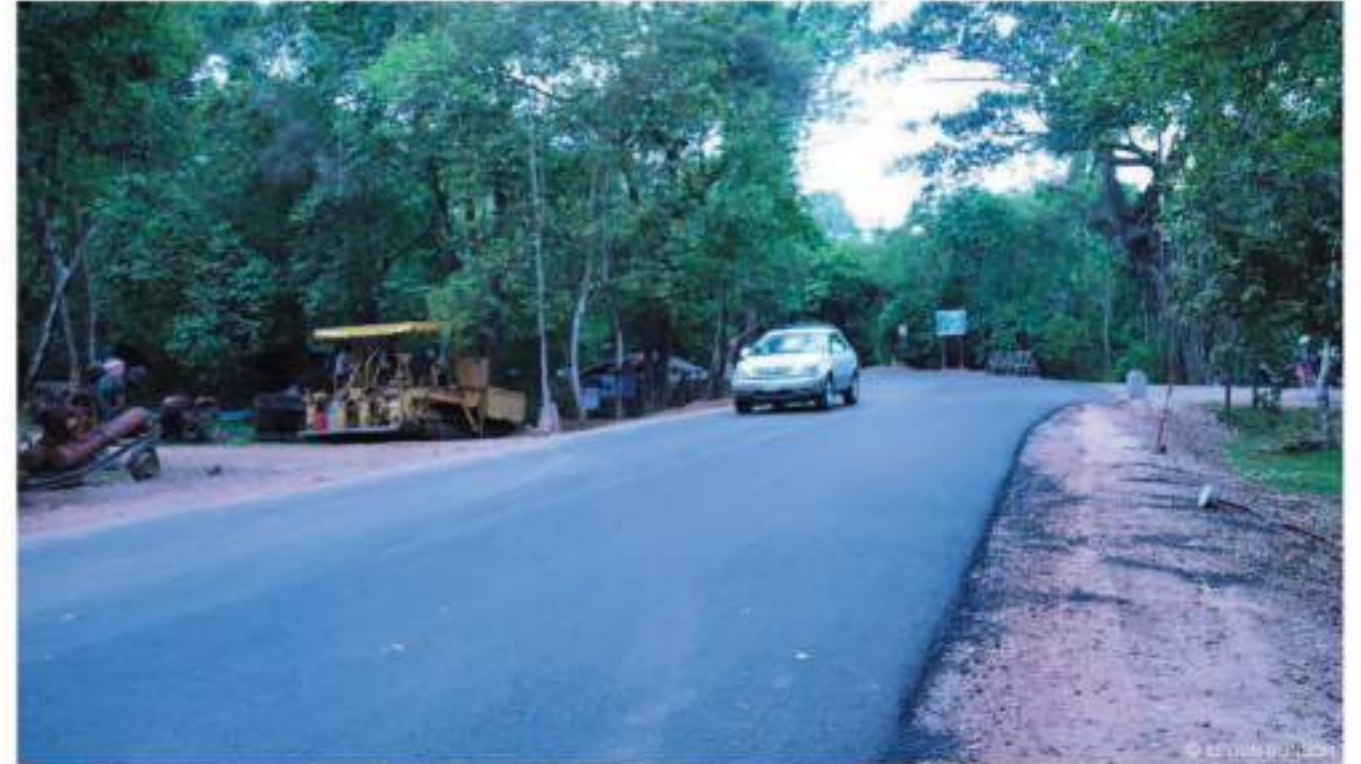
ការជួសជុលកំណាត់ផ្លូវចុងដំ

អាជ្ញាធរជាតិអប្សរា បានជួសជុលកំណាត់ផ្លូវដំបូងដើម្បីសម្រួលចរាចរណ៍ឱ្យប្រសើរជាងមុន កំណាត់ផ្លូវគ្រាលកៅស៊ូនៅវង់ដំបូងតំបន់ឧទ្យានអង្គរ ដែលមានប្រវែងជាង២០គីឡូម៉ែត្រ ជាផ្នែកមួយនៃសំខាន់សម្រាប់ការធ្វើដំណើររបស់អ្នកស្រុកផង និងបម្រើឱ្យវិស័យទេសចរណ៍ផង។
